Abschlussbericht

„Durchführung eines NO₂-Messprogramms mit Passivsammlern zur Ermittlung der Verbesserung der Luftqualität in der Marienschule - Grundschule Stuttgart-Süd“

Schulverwaltungsamts der Landeshauptstadt Stuttgart

Stand 15.09.2020

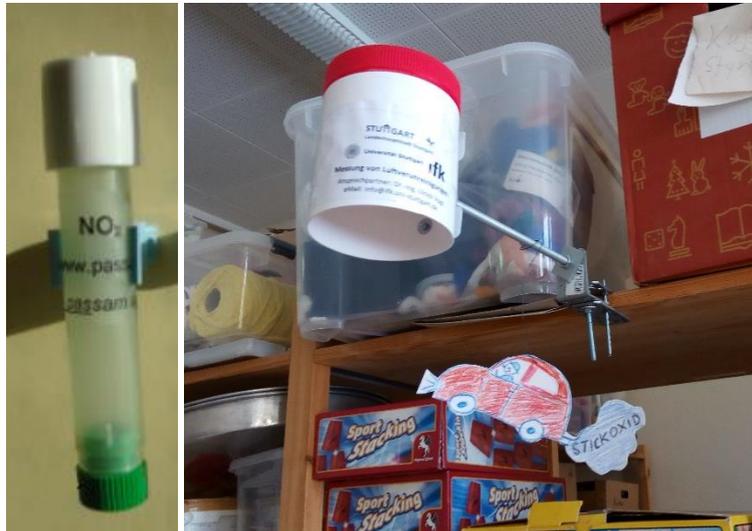
Abb. 1: Links: NO₂-Passivsammlerröhrchen. Rechts: Abdeckung

Abbildung 1 zeigt die auch an der Marienschule verwendeten Röhrchen zur Messung von NO₂. An einem Ende der Röhrchen befindet sich zum Schutz vor Windeinfluss eine grüne Membran aus porösem Glasmaterial, welche bei Messungen im Freien verwendet werden sollen. Tabelle 1 listet einige Eigenschaften dieser Passivsammler auf.

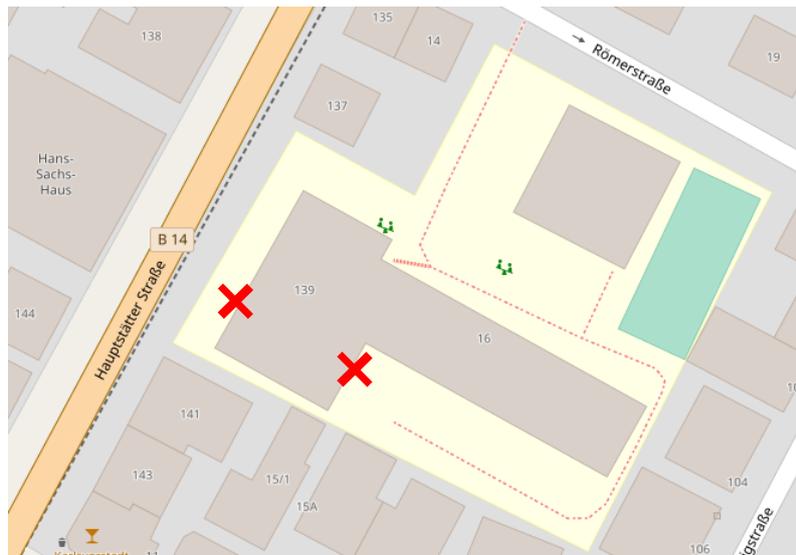
Abb. 2: Messgebiet an der Marienschule; *Quelle: OpenStreetMaps*. In rot markiert: Orte an denen Vertikalprofile an der Fassade aufgenommen wurden

Die Messungen wurden innerhalb des Hauptgebäudes sowie auf dem Schulhof (Vorder- und Rückseite) durchgeführt. Außerdem zwei Vertikalprofile an der Fassade des alten Gebäudeteils

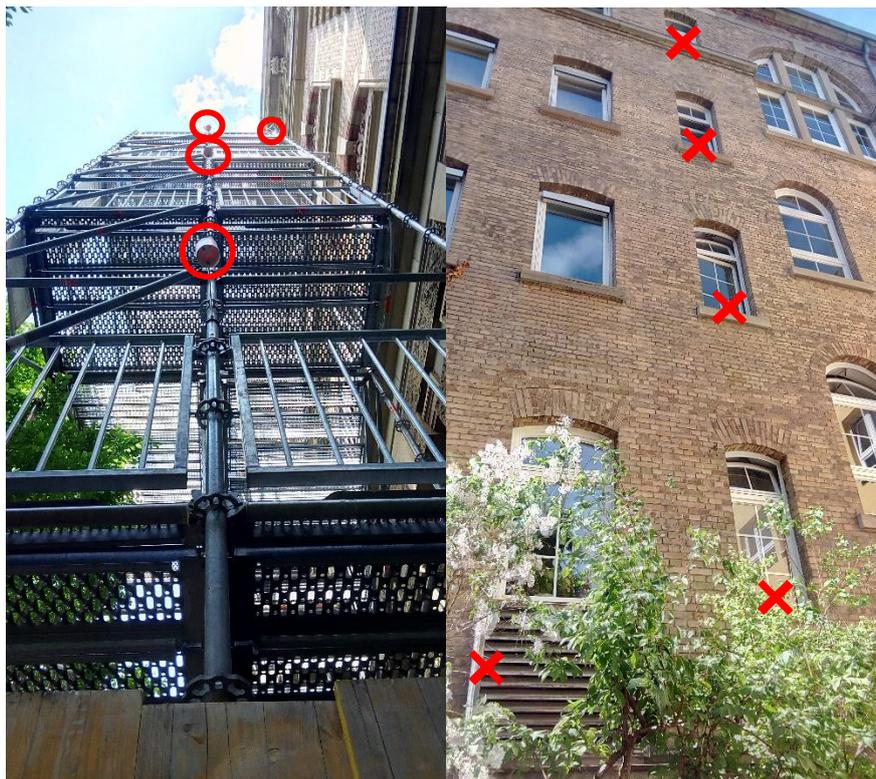
Abb. 3. Vertikalprofile an der Fassade des alten Gebäudeteils. Links: straßenzugewandte Fassade. Rechts: straßenabgewandte Fassade

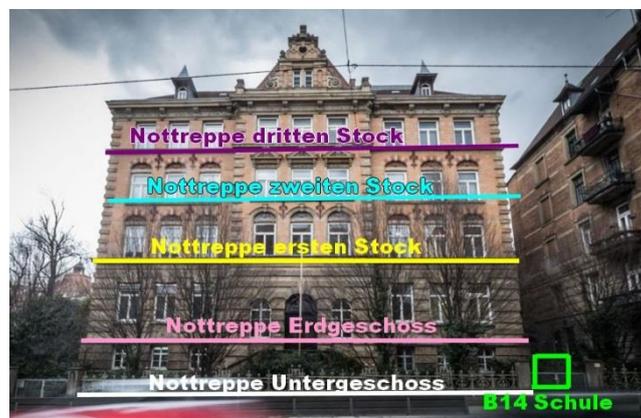
Abb. 4. Straßenzugewandte Seite der Fassade der Marienschule

In Abbildung 4 sind die verschiedenen Höhen dargestellt, an denen an der straßenzugewandten Fassade Passivsammler platziert wurden.

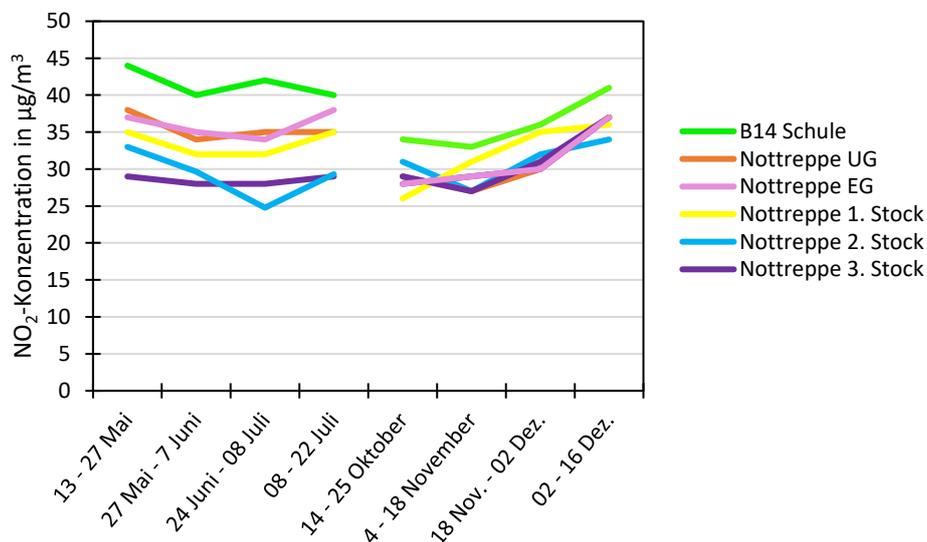
Abb. 5. Verlauf der Konzentrationen an der straßenzugewandten Fassade der Marienschule während des sommerlichen und winterlichen Messzeitraums im Jahre 2019

Wie in Abbildung 5 zu sehen ist, waren die NO₂-Konzentrationen über die Sommermonate im Messzeitraum fast konstant. Die höchsten Konzentrationen von 40 – 45 µg/m³ wurden an der Messstelle

gemessen, die sehr nahe an der B 14 und in geringer Höhe von ca. 1,5 m lag (B 14 Schule, grüne Linien). Die niedrigsten NO_2 -Konzentrationen ($28 - 29 \mu\text{g}/\text{m}^3$) wurden am 3. Stockwerk gemessen.

In den Herbst-/Wintermonaten stiegen die NO_2 -Konzentrationen im Verlauf des Messzeitraums von Werten zwischen $26 \mu\text{g}/\text{m}^3$ und $34 \mu\text{g}/\text{m}^3$ im Oktober bis auf Werte von $37 \mu\text{g}/\text{m}^3$ bis $41 \mu\text{g}/\text{m}^3$ im Dezember an. Dies lässt sich über stabilere meteorologische Bedingungen und damit verbunden, mit ungünstigeren Ausbreitungsbedingungen erklären.

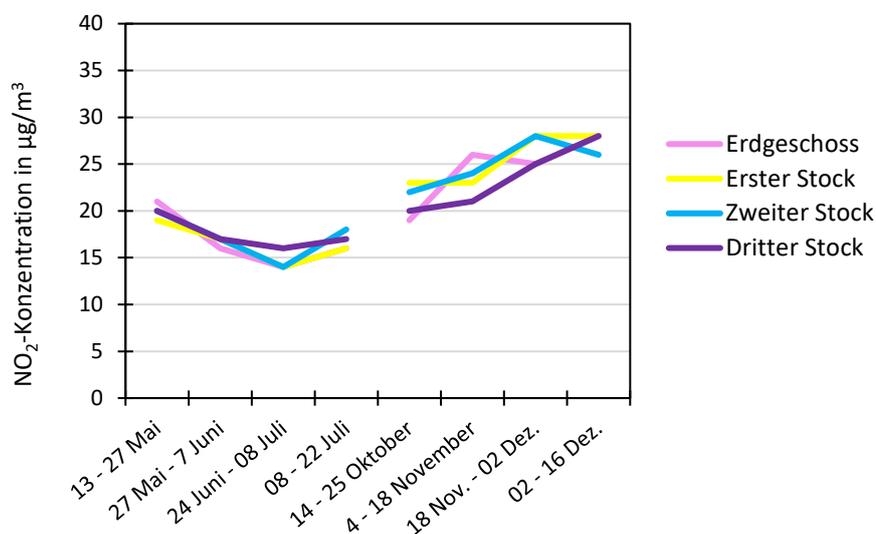
Abb. 6. Zeitlicher Verlauf der NO_2 -Konzentrationen auf der straßenabgewandten Fassade der Marienschule in unterschiedlichen Stockwerken während des sommerlichen und winterlichen Messzeitraums im Jahre 2019

Der Verlauf der NO_2 -Konzentrationen an der hinteren, straßenabgewandten Fassade des Schulgebäudes ist in Abbildung 6 zu sehen.

Wie in der Grafik zu sehen ist, sanken die Konzentrationen von Mai bis Juni und stiegen danach von Juni bis November/Dezember wieder an. Diese zeitliche Entwicklung lässt sich erklären: in den Sommermonaten herrschen oftmals bessere Austauschbedingungen in der Atmosphäre mit mehr Konvektion und Bewegung. Die freigesetzten Luftverunreinigungen werden besser mit unbelasteten Luftmassen vermischt und schneller von der Quellregion, in diesem Fall der vielbefahrenen Bundesstraße B 14, abtransportiert und verdünnt. Die gemessenen Außenluftkonzentrationen sind deshalb im Sommer i.a. geringer als im Winter. Die Stabilität der Atmosphäre ist aber bei der Betrachtung von NO_2 in der Atmosphäre nicht der alleinige Faktor der die Konzentrationen bestimmt. Es spielt in diesem Fall auch noch die Ozonchemie eine Rolle, d. h. es ist entscheidend wie viel Ozon in der Atmosphäre für die Oxidation von NO zu NO_2 zur Verfügung steht. In den Sommermonaten ist aufgrund der stärkeren Sonneneinstrahlung das Ozonniveau höher und somit ist die Wahrscheinlichkeit, dass NO zu NO_2 in Quellnähe aufoxidiert wird höher und somit sind die dort gemessenen NO_2 -Konzentrationen höher. Diese beiden Effekte, die bessere Durchmischung und der schnellere Abtransport freigesetzter Emissionen im Sommer aufgrund der labileren Atmosphäre und die schnellere Reaktionsgeschwindigkeiten im

Sommer haben gegenläufigen Einfluss auf die herrschenden NO₂-Konzentrationen. Die NO₂-Konzentrationen stiegen entsprechend obiger Erklärung in der Winter-Periode wieder an. Auf der straßenabgewandten Seite der Schule lagen die NO₂-Konzentrationen unter 30 µg/m³ und damit deutlich niedriger als auf der straßenzugewandten Seite. Das Schulgebäude wirkt als Barriere für die Luftverunreinigungen und auf ihrem Weg von der Straße zur rückwärtigen Seite des Schulgebäudes werden sie durch Vermischung mit unbelasteten Luftmassen verdünnt und niedrigere Konzentrationen sind das Resultat.

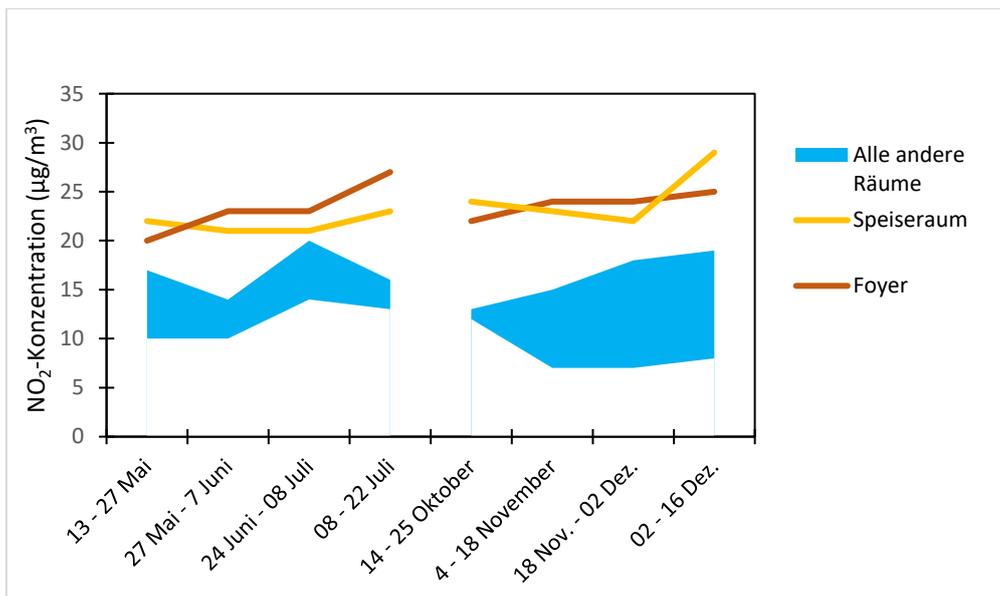
Abb. 7. Zeitlicher Verlauf der NO₂-Konzentrationen innerhalb der Schule während des sommerlichen und winterlichen Messzeitraums im Jahre 2019

Die gemessenen NO₂-Konzentrationen innerhalb der Schule sind Abbildung 7 zu sehen.

Die NO₂-Konzentrationen in allen Klassenräumen wurden zusammengefasst und als blaue Bänder in Abbildung 7 dargestellt. Die Konzentrationen bewegten sich in beiden zwei Monatszeiträumen zwischen 5 und 20 µg/m³. Wesentlich höher lagen die NO₂-Konzentrationen im Speiseraum und im Foyer davor, mit Werten zwischen 20 und 30 µg/m³

Es ist ein leichter Anstieg der NO₂-Konzentrationen von Mai bis Juli und auch in der zweiten betrachteten Periode ist ein leichter Anstieg von Oktober bis Dezember zu beobachten.

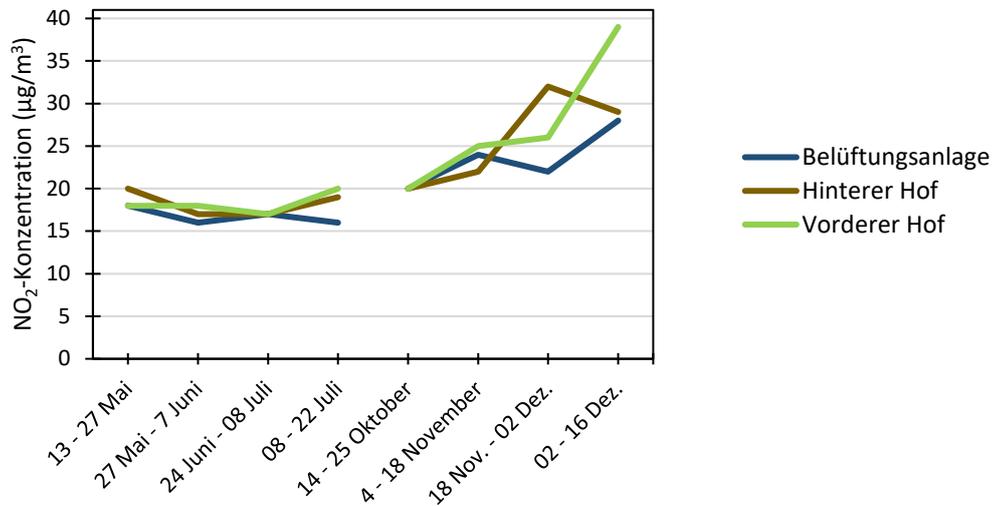
Abb. 8. Zeitlicher Verlauf der NO₂-Konzentrationen innerhalb der Schule während des sommerlichen und winterlichen Messzeitraums im Jahre 2019

Der zeitliche Verlauf der NO₂-Konzentrationen auf dem Schulhof ist in Abbildung 8 dargestellt.

In den Sommermonaten lagen die NO₂-Konzentrationen mit Werten zwischen 15 und 20 µg/m³ ohne große zeitliche Änderungen an allen drei betrachteten Messstellen auf den Schulhöfen auf relativ konstantem Niveau. In den Wintermonaten stiegen die NO₂-Konzentrationen an, von 20 µg/m³ im Oktober und erreichten im Dezember fast 40 µg/m³.

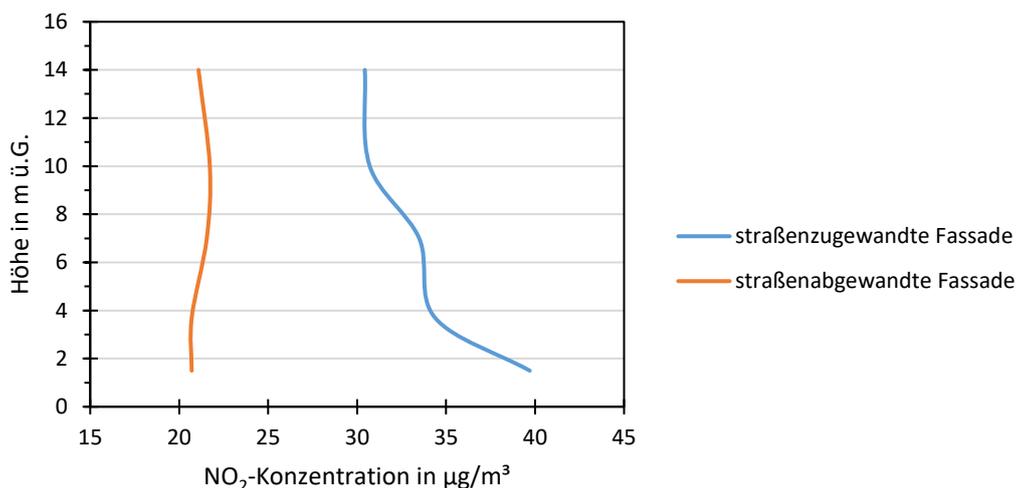
Abb. 9. Mittlere jährliche Vertikalprofile der NO₂-Konzentrationen an der Fassade des alten Gebäudeteils der Marienschule. Messzeitraum: Mitte Mai bis Mitte Juli und Mitte Oktober bis Mitte Dezember 2019 und Hochrechnung auf Jahresmittelwerte

Die NO₂-Vertikalprofile, welche in Abbildung 9 dargestellt sind, stellen eine Zusammenfassung der Messwerte der Abbildungen 5 und 6 dar. Dort wurden sie als Zeitreihen für die einzelnen Stockwerke

dargestellt, in Abbildung 9 als mittlere Vertikalprofile, welche die NO_2 -Konzentrationsänderung mit der Höhe darstellt. Die Werte wurden außerdem, wie in Kapitel 2.3 beschrieben, einer Anpassung an Messwerte durchgeführt, welche an weiteren Messstationen in Baden-Württemberg erhoben wurden, so dass ein Vergleich mit den Jahresgrenzwerten möglich ist. Zwei Dinge sind sehr deutlich zu erkennen: Erstens sind die Konzentrationen in der Straßenschlucht, an der straßenzugewandten Fassade mit Konzentrationen zwischen 30 und 40 $\mu\text{g}/\text{m}^3$ sehr viel höher als an der straßenabgewandten Fassade im Schulhof, wo die Konzentrationen mit ca. 20 $\mu\text{g}/\text{m}^3$ sehr viel niedriger waren. Zweitens konnte nur an der straßenzugewandten Fassade ein Vertikalgradient beobachtet werden. Die Konzentrationen waren in geringen Höhen mit ca. 40 $\mu\text{g}/\text{m}^3$ am höchsten und nahmen auf 30 $\mu\text{g}/\text{m}^3$ am obersten Stockwerk in 10 bis 14 m ab. An der straßenabgewandten Fassade konnte kein Vertikalgradient beobachtet werden, die Konzentrationen änderten sich mit zunehmender Höhe nicht. Die Hauptquelle für NO_2 im untersuchten Messgebiet stellt eindeutig die stark befahrene Bundesstraße B 14 dar. In deren unmittelbarer Nähe sind die gemessenen Konzentrationen am höchsten. Das Schulgebäude stellt eine Barriere für die freigesetzten Luftverunreinigungen auf der Bundesstraße dar. Wenn sie die Barriere des Schulgebäudes überwunden haben, dann sind sie schon stark verdünnt und sie weisen bis zur Gebäudehöhe keinen Vertikalgradienten mehr auf.

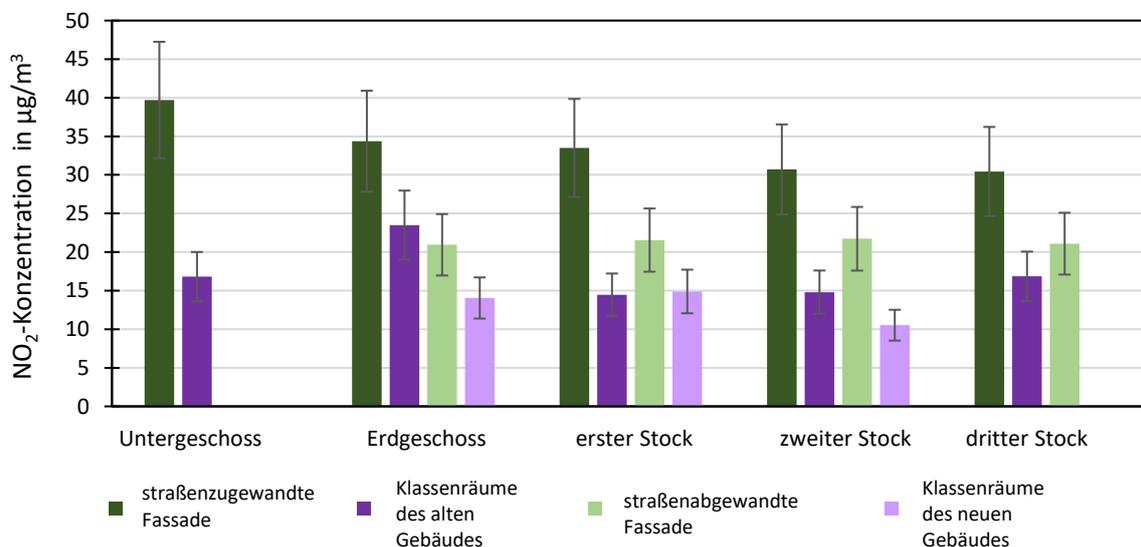
Abb. 10. Vergleich der Jahresmittelwerte der NO_2 -Konzentrationen vor dem Schulgebäude an der straßenzugewandten Fassade (dunkelgrün), der straßenabgewandten Fassade (hellgrün) im Schulhof, im alten Gebäudeteil (dunkelviolett) und im neuen Gebäudeteil (hellviolett)

Abbildung 10 vergleicht die NO_2 -Konzentrationen innerhalb und außerhalb der Schule für jedes Stockwerk separat. Die jährlichen NO_2 -Mittelwerte wurden dafür benutzt.

Wie in Abbildung 10 zu sehen ist, sind die NO_2 -Konzentrationen außerhalb der Schule höher als innerhalb des Schulgebäudes. Eine Ausnahme bilden die Ergebnisse, welche im Erdgeschoss im alten Gebäudeteil der Marienschule gemessen wurden, sie liegen höher als die entsprechenden Werte, welche

im Schulhof an der straßenabgewandten Fassade gemessen wurden. Diese etwas erhöhten Werte im Schulgebäude werden von den Messwerten die im Speiseraum und im Foyer (EG) gemessen wurden, beeinflusst. Dort wurden, wie in Abbildung 7 dargestellt, die höchsten Konzentrationen im Gebäude festgestellt. Die niedrigsten Werte wurden im neuen Gebäudeteil ($<15 \mu\text{g}/\text{m}^3$) gemessen. Der Vergleich der beiden Gebäudeteile lässt sich nur im Erdgeschoss, im 1. und im 2. Stock durchführen. Im Untergeschoss und im dritten Stock befinden sich im neuen Gebäudeteil keine Klassenräume, so dass dort auch keine Messungen durchgeführt wurden. Im Erdgeschoss und im zweiten Stock waren die Konzentrationsunterschiede zwischen den beiden Gebäudeteilen signifikant, im 1. Stock waren sie annähernd gleich groß. Die größte Konzentrationsdifferenz zwischen Innenraummessungen ($\sim 16 \mu\text{g}/\text{m}^3$) und Außenluftmessungen ($\sim 40 \mu\text{g}/\text{m}^3$) konnte im Untergeschoss festgestellt werden.

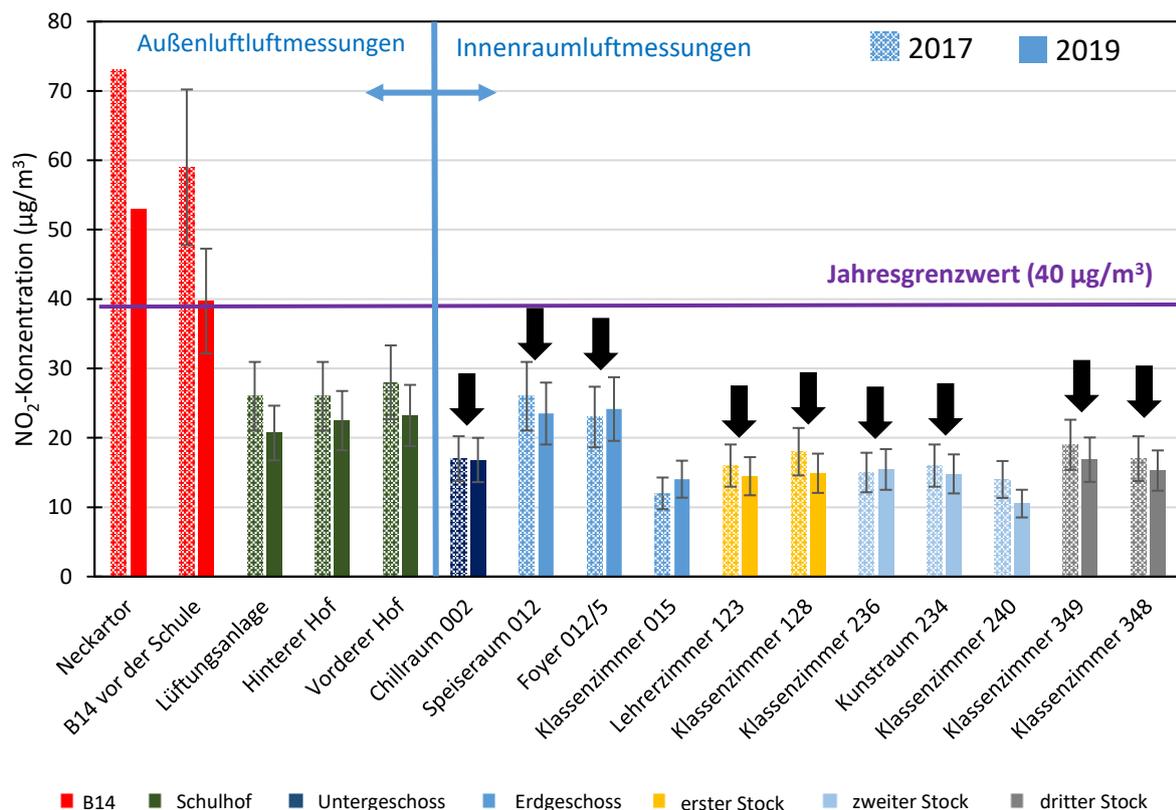
Abb. 11. Vergleich der NO_2 -Konzentrationen zwischen den Messungen im Jahre 2017 (gestrichelte Balken) und im Jahre 2019 (massive Balken). Mit schwarzen Pfeilen markiert: Räume im alten Schulgebäude mit Zwangsbelüftung

Die berechneten Mittelwerte der Messungen des Jahres 2019 werden in Abbildung 11 dargestellt und den Messergebnissen aus dem Jahre 2017 gegenübergestellt. Die Fehlerindikatoren, welche im Diagramm ebenfalls enthalten sind, stellen die erweiterte Messunsicherheit der Passivsammler von 19% dar.

An den beiden linken Balkenpaaren, welche die Konzentrationen an der LUBW-Messstation „Am Neckartor“ und an der IFK-Messstation auf dem Gelände der Römerschule, in unmittelbarer Nähe zu den Fahrbahnen der Bundesstraße B 14 darstellen, ist zu erkennen, dass die NO₂-Konzentrationen im Jahre 2019 (massive Balken) sehr viel niedriger waren als im Jahre 2017 (gestrichelte Balken). Auch auf den Pausenhöfen konnten etwas niedrigere NO₂-Konzentrationen im Jahre 2019 im Vergleich zum Jahre 2017 gemessen werden. Dieser Rückgang der NO₂-Konzentrationen der seit dem Jahre 2005 insbesondere an den Stuttgarter Messstationen, aber auch an vielen anderen Messstationen in Deutschland, zu beobachten ist, scheint sich weiter fortzusetzen. Dies ist positiv zu bewerten, auch wenn die gemessene NO₂-Konzentration am Stuttgarter Neckartor immer noch über dem erlaubten Jahresgrenzwert von 40 µg/m³ liegt. Die Innenraummessungen geben in dieser Hinsicht kein so eindeutiges Bild ab, wie die Außenluftmessungen. In einigen Räumen lagen die Messergebnisse 2019 auch etwas niedriger als 2017, es gab aber ein paar Räume in denen die Konzentrationsdifferenzen anders waren oder exakt dieselben Konzentrationen in den beiden Jahren gemessen wurden. Ganz besonders bemerkenswert ist allerdings die Verteilung der Konzentrationen in den einzelnen Räumen des Schulgebäudes. Die Konzentrationen variierten in den beiden Vergleichsjahren exakt in der gleichen Weise. In beiden Jahren wurden die höchsten Konzentrationen im Speisesaal und im Foyer davor gemessen. Das Niveau lag so hoch wie auf den straßenabgewandten Pausenhöfen. Sehr viel niedriger, teilweise nur halb so hoch, lagen die Konzentrationen in allen anderen Räumen. In Stuttgart wurden im Laufe der Jahre verschiedene Maßnahmen zur Reduktion der Luftverunreinigungskonzentrationen ergriffen. U.a. Einrichtung der Umweltzone, LKW-Durchfahrtsverbot, Temporeduzierung teilweise von 60 auf 40 km/h, Verkehrsverflüssigungsmaßnahmen, etc. Zuletzt wurde ein Dieselfahrverbot für ältere Dieselnormen mit höheren Emissionen erlassen. All diese Maßnahmen scheinen ihre Wirkung zu entfalten. Der Trend der sinkenden NO₂- und auch Feinstaubkonzentrationen ist eindeutig und auch eindeutig auf die ergriffenen Maßnahmen zurückzuführen, wobei es zwischen den einzelnen Jahren zu Schwankungen der Konzentrationen kommen kann, welche hauptsächlich auf die herrschenden meteorologischen Bedingungen zurückzuführen sind. Die Emissionsminderung ist also von Schwankungen der meteorologischen Bedingungen überlagert.

Die schwarzen Pfeile in Abbildung 11 markieren die Räume mit Belüftung im alten Gebäudeteil. Trotz der Ertüchtigung der Belüftungsanlage wurde keine Verringerung der NO₂-Konzentrationen im Inneren der Schulgebäude festgestellt. Es ist möglich, dass es Verbesserungen bei anderen Schadstoffen gibt (z.B. Feinstaub, da bessere Filter in die Belüftungsanlage eingebaut wurden). Das wurde aber nicht im Rahmen dieses Messprogramms untersucht. Es wurden ausschließlich die NO₂-Konzentrationen betrachtet. Nach Bekanntgabe der Messergebnisse der ersten Messungen im Jahre 2017 wurden noch weitere Maßnahmen ergriffen. Die Lüftungsanlage wurde dahingehend ertüchtigt, dass sie mit leichtem Überdruck betrieben wird. Dies wird realisiert, indem die Zuluftmenge über der abgesaugten Luftmenge liegt. Diese Maßnahme wurde gekoppelt mit dem Austausch der Dichtungen in den Fenstern der Räume, welche sich in Richtung zur Bundesstraße B 14 befinden. Ganz offensichtlich verfehlten die ergriffenen Maßnahmen ihre Wirkung. An der Höhe der NO₂-Konzentrationen und deren Verteilung in den Schulgebäuden hat sich im Jahre 2019 im Vergleich zum Jahre 2017 nichts geändert.
